## Prüfbericht

**Produktbezeichnung:** *Ankerketten*

**Ziel des Berichts:** *Vergleich der genannten Kettenmaßen mit den jeweiligen ROXMA Ankerkettenprodukten von Röttgers Ketten.*

**Prüfung durchgeführt am:** *26.08.2020*

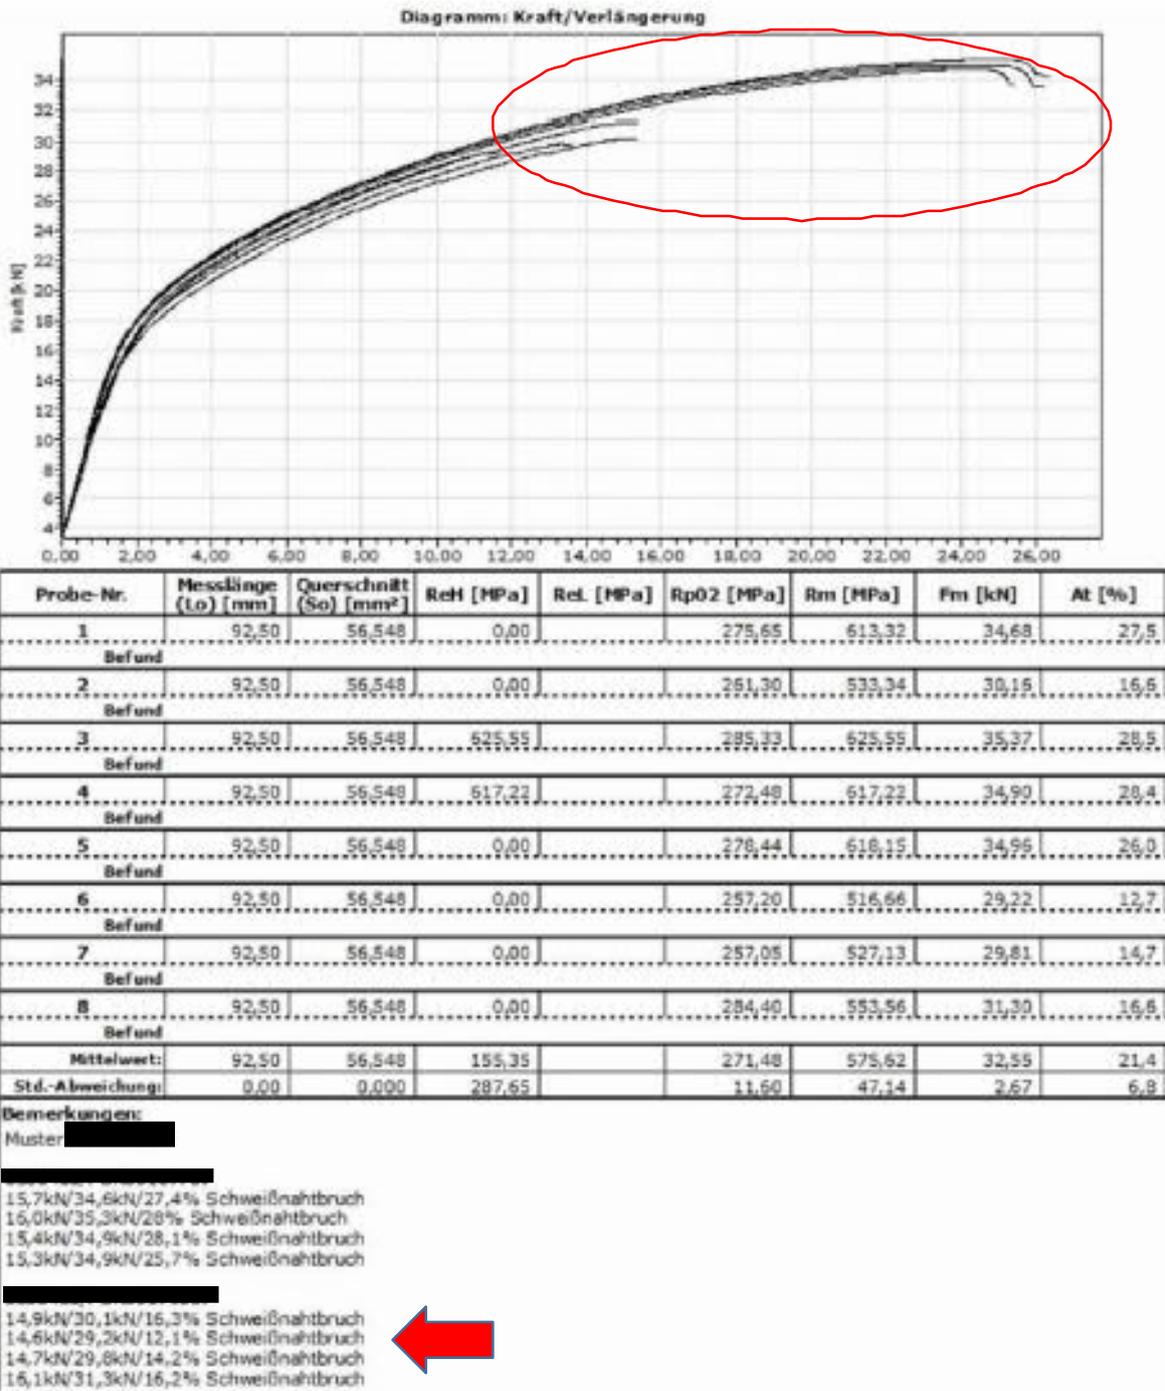
Diagramm 1: 6x18,5mm Kraft/Verlängerung

Kraft-Verlängerungsdiagramm: 6x18,5mm

- Schwankend und unterschiedliche Kurven in den Kraft-/Verlängerungsdiagrammen lassen auf **instabile und schwer zu kontrollierende Fertigungsprozesse** schließen
- Des Weiteren führen die schlecht verarbeiteten Schweißnähte allesamt zu **Schweißnahtbrüchen** während des Zugversuchs.
- Die Ursache liegt in einer nicht normgerechten Schweißung
- Durch das Gas-Schweißverfahren entsteht **keine innerliche Materialbindung** (wie oben zu sehen)

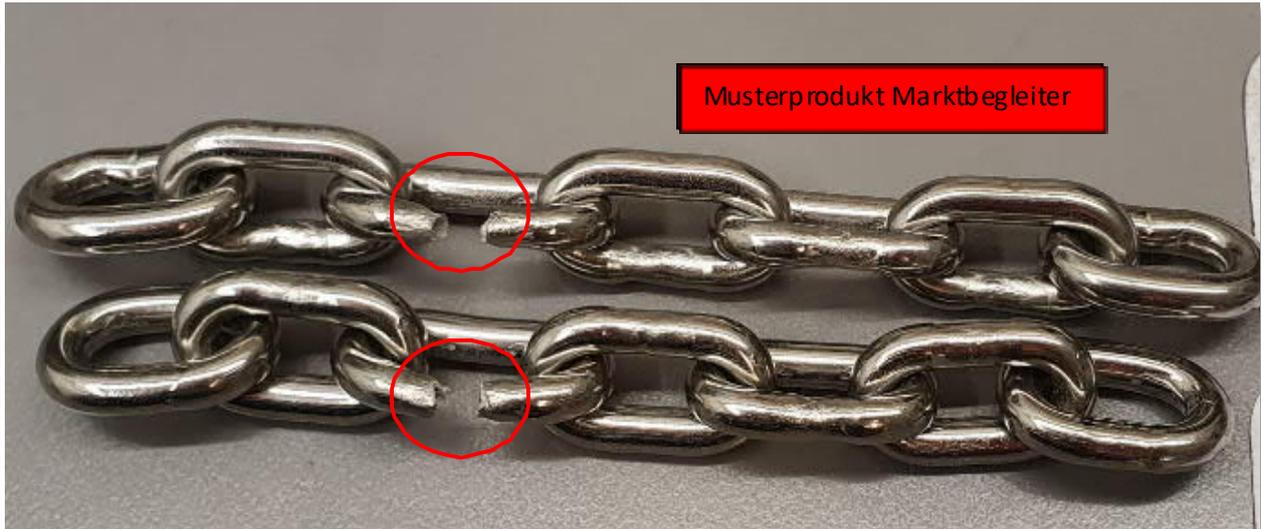
Bild 1: 6x18,5 mm Schweißnahtbrüche beim Zugversuch

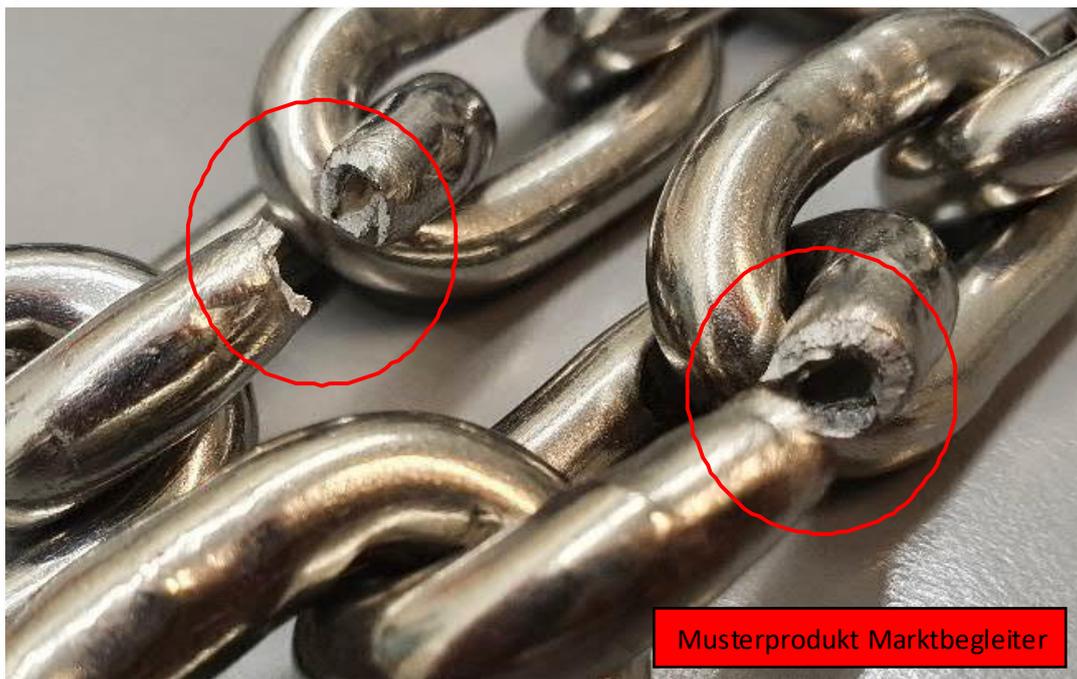
Bild 2: 8x24 mm Schweißnahtbrüche beim Zugversuch

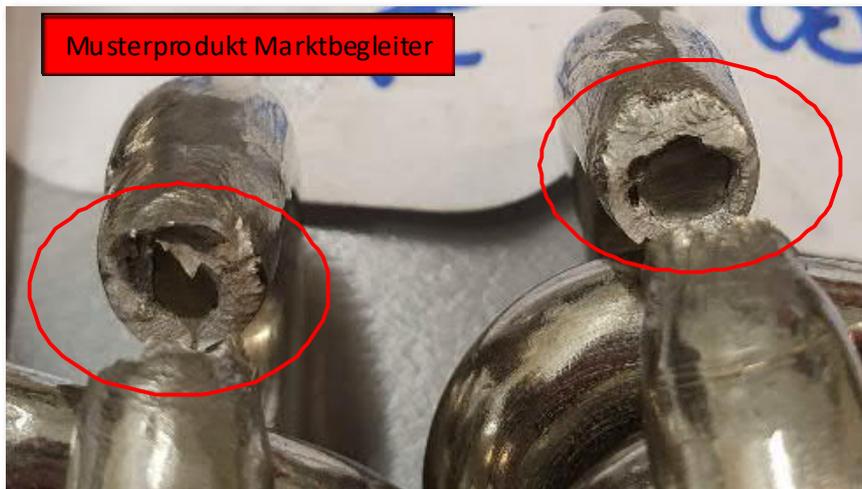
Bild 3: 6x18,5 mm Schweißnahtbrüche beim Zugversuch

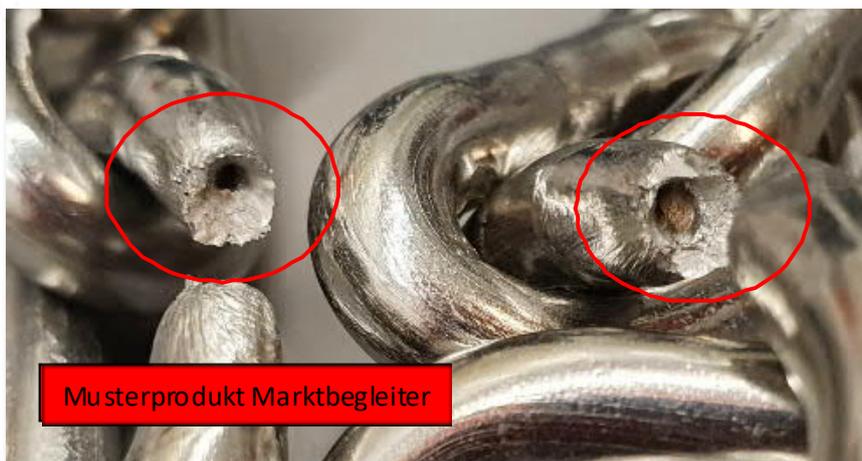
Bild 4: 8x24 mm Schweißnahtbrüche beim Zugversuch

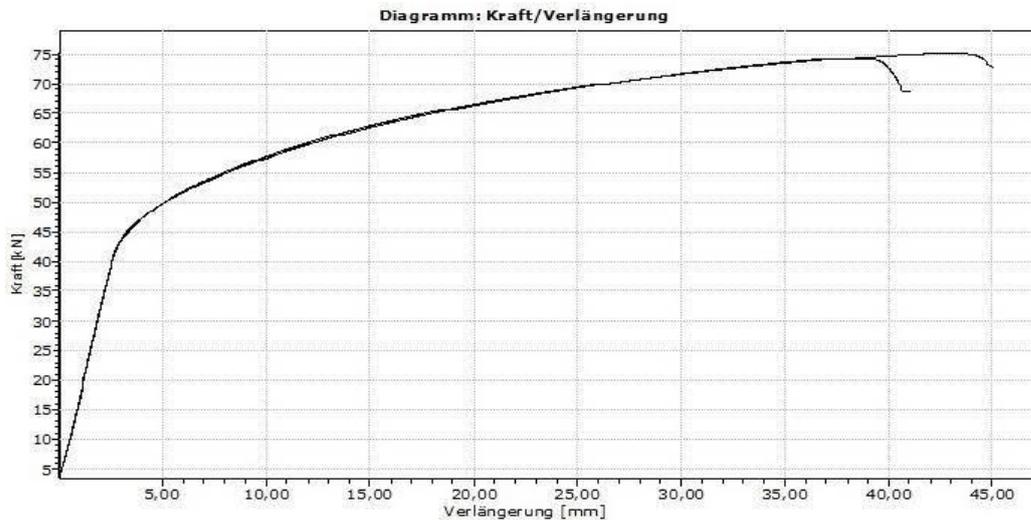
Diagramm 2: :8x24mm Kraft/Verlängerung - Roxma-Ketten

Kraft-Verlängerungsdiagramm: 8x24mm

- Gleichmäßige Werte und Kurvenverläufe lassen auf stabile und **hochwertige Prozesse** schließen, welche zu **konstanten und normgerechten Werten** führen.

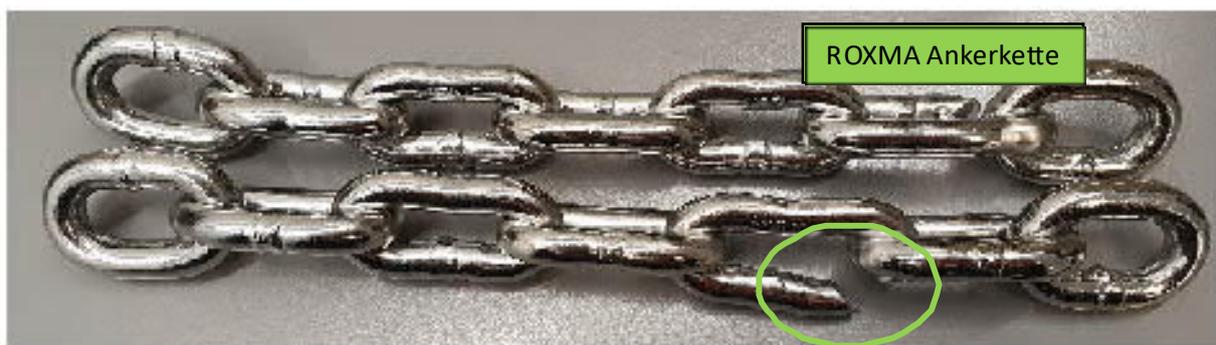
Bild 5: 8x24mm Materialbruch beim Zugversuch von ROXMA-Ketten

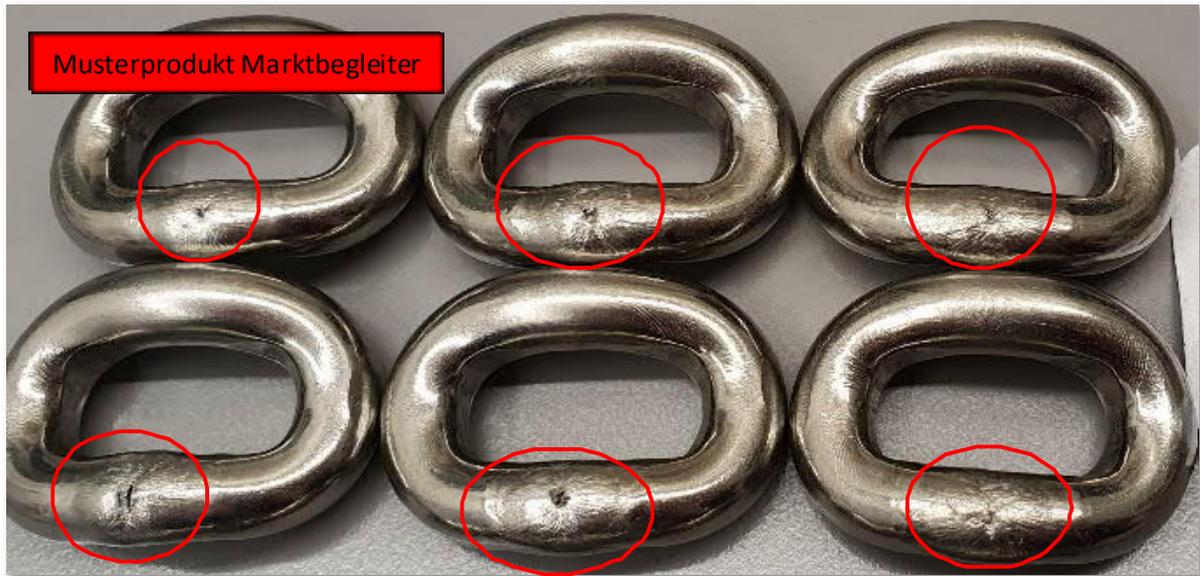
Bild 6: Musterprodukt Marktbegleiter -10x28 mm- nach Biegeversuch

- Gemäß DIN EN 818-2 müssen Proben nach dem Biegeversuch „**frei von sichtbaren Fehlern sein.**“ Durch die mangelhafte Schweißverbindung ist dies **nicht gegeben**

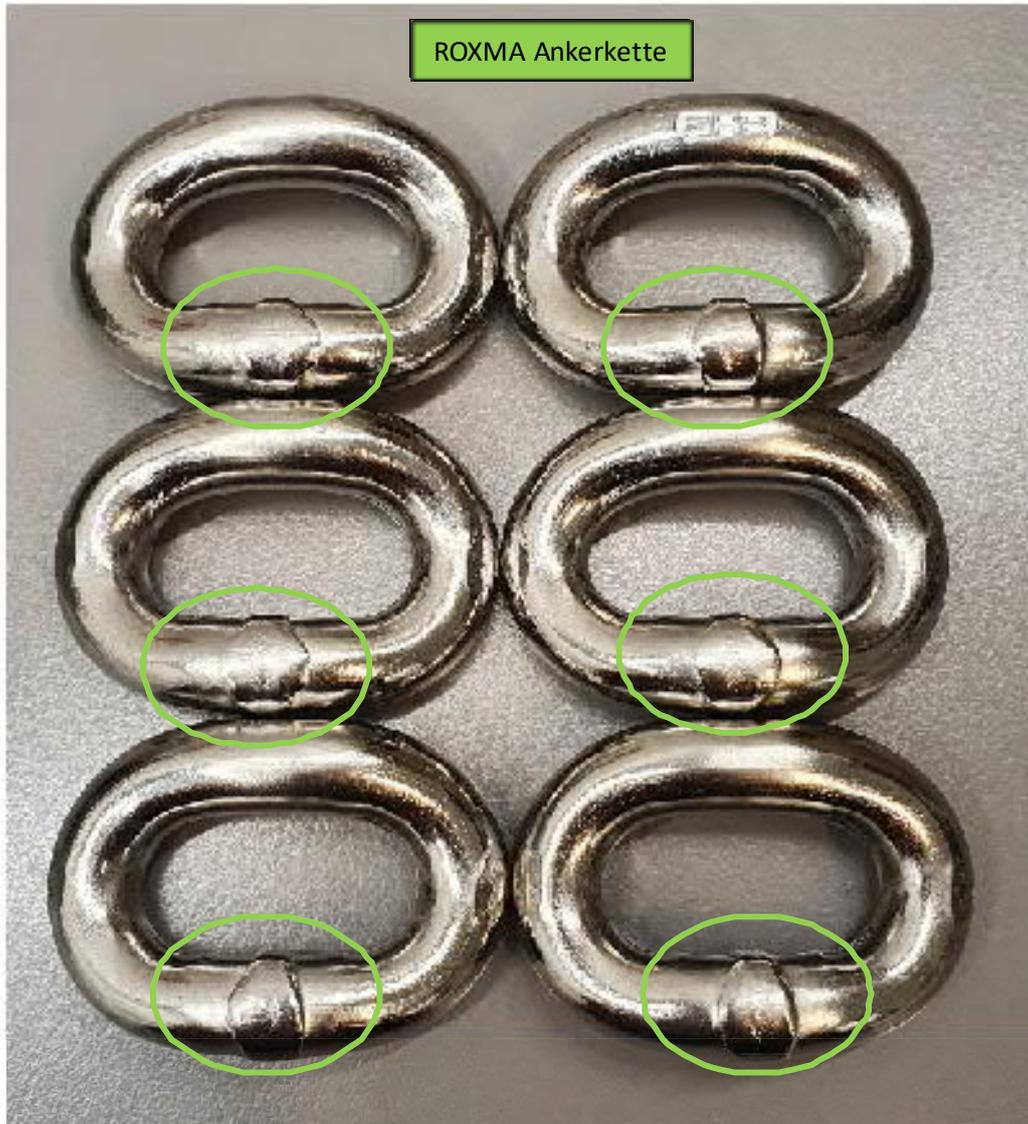
Bild 7: ROXMA Kettenglied -10x28 mm- nach Biegeversuch

- Alle Proben sind, wie gem. DIN EN 818-2 vorgegeben, frei von sichtbaren Fehlern.

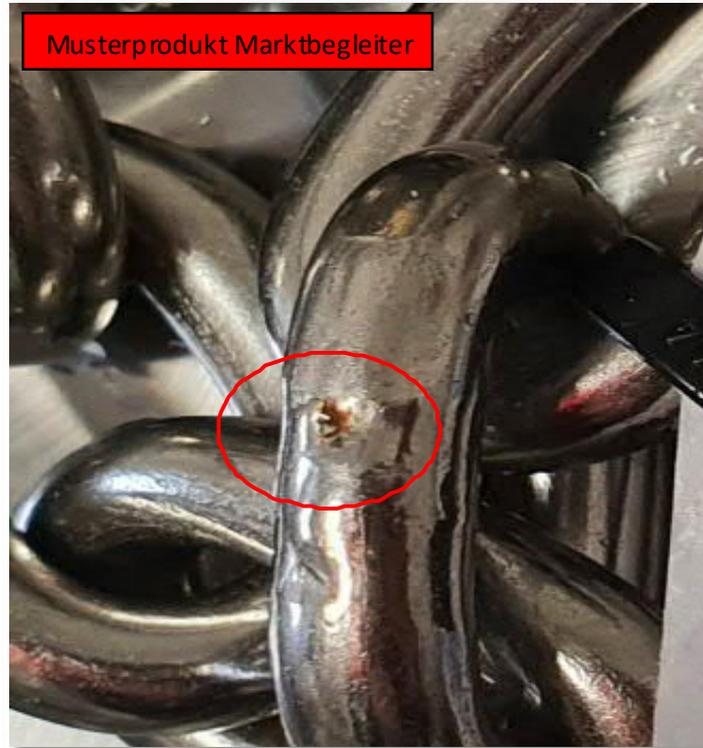
Bild 8: beginnender Rotrost an Schweißnahtschwachstelle 8x24mm bereits nach 24h in der Salzsprühnebelkammer

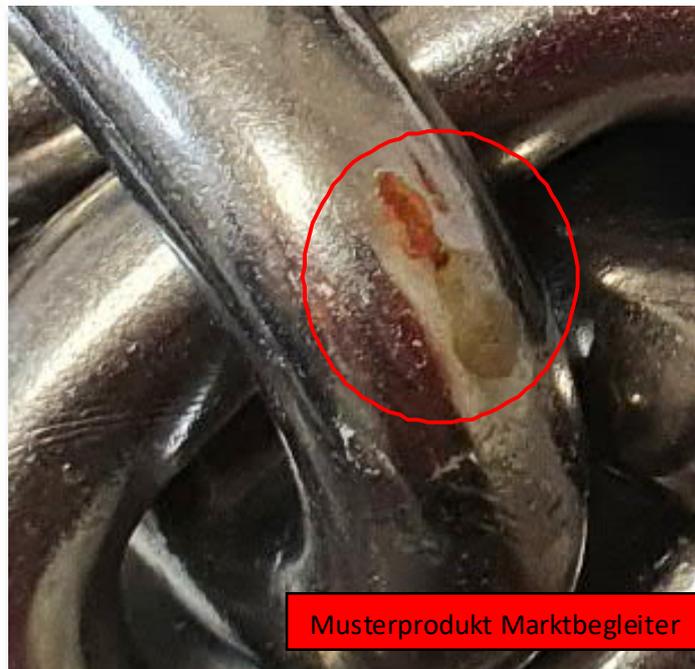
Bild 9: beginnender Rotrost an Riefe 10x28mm bereits nach 24h in der Salzsprühnebelkammer

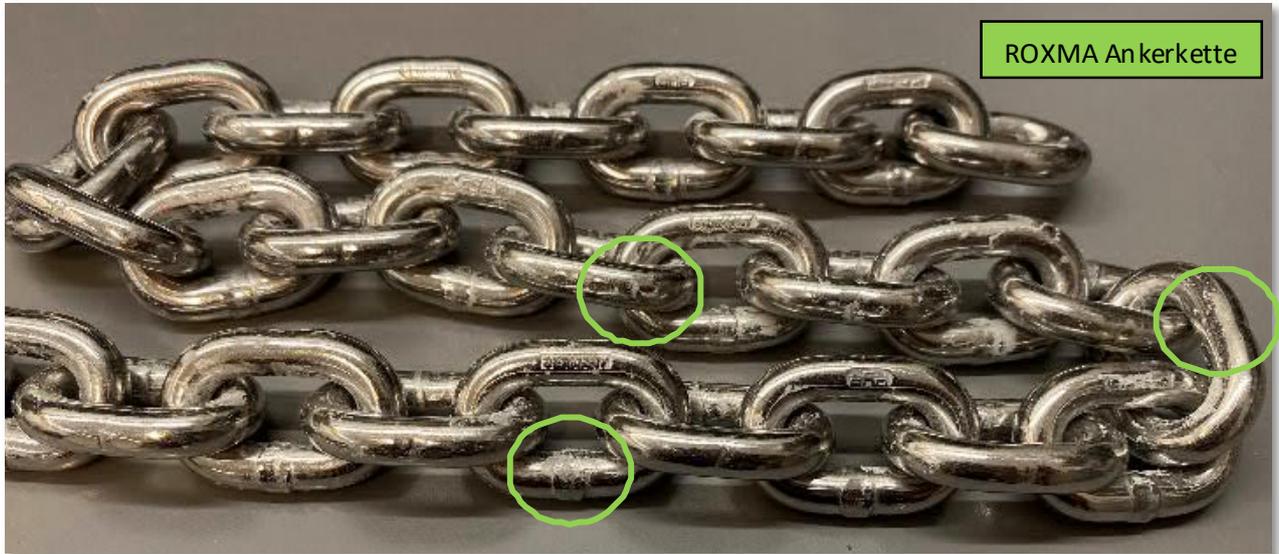
Bild 10: ROXMA Kette 8x24 keine Anzeichen von Korrosion nach 2.500h in der Salzsprühnebelkammer

- Nach 2.500h in der Salzsprühnebelkammer gibt es keine Anzeichen von Korrosion
- Lediglich eine abwischbare Salzkruste hat sich gebildet

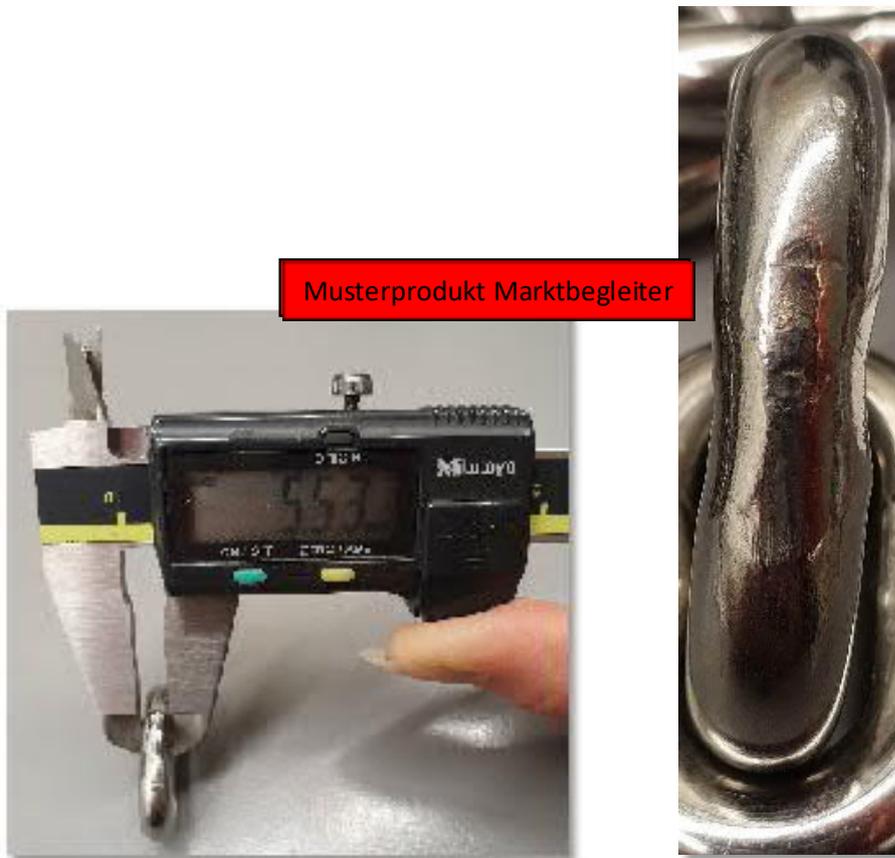
Bild 11 & 12: MUSTERPRODUKT MARKTBEGLEITER 6x18,5mm Messung der Schweißnaht

- Nicht normgerechte Schweißung
- $d_s < d$  ist nicht normgerecht

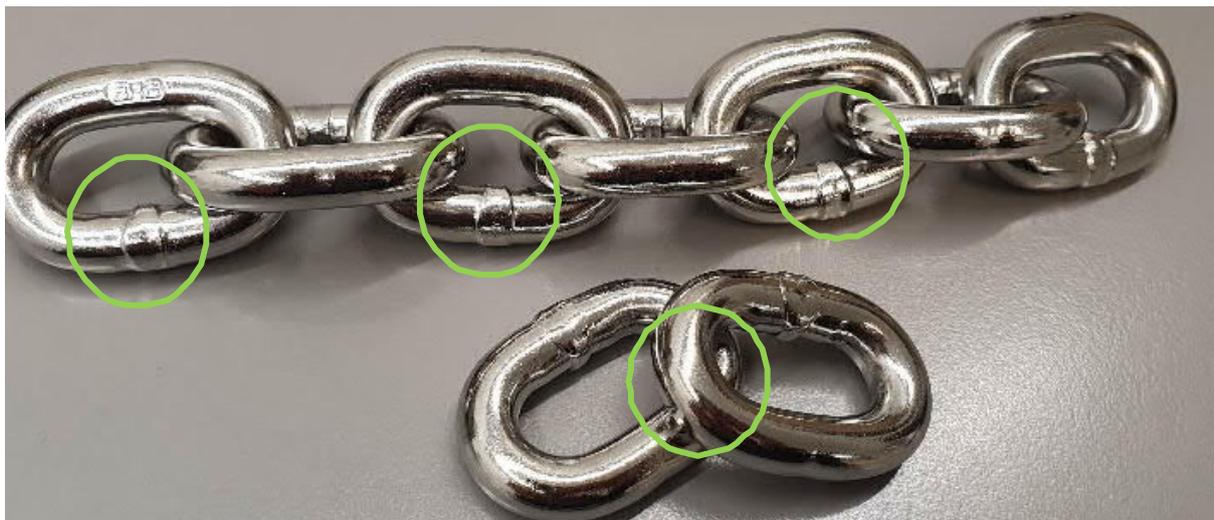
Bild 13: 8x24mm ROXMA-KETTEN

- Regelmäßige Schweißnähte mit gleichmäßigen und normgerechten Durchmessern ohne Einschlüsse und Löcher
